Captain Dipl.Ing.
R. C. B u h l h e l l e r
Independent Marine Surveyor
Member of the Association of German
Marine Surveyors
Safety Inspector in Representation of
Panama Maritime Authority

Wertgutachten

besichtigte der unterzeichnende Sachverständige am 26.
November 2009 den ehemals dänischen Fischkutter

„Stjernen RU.101“

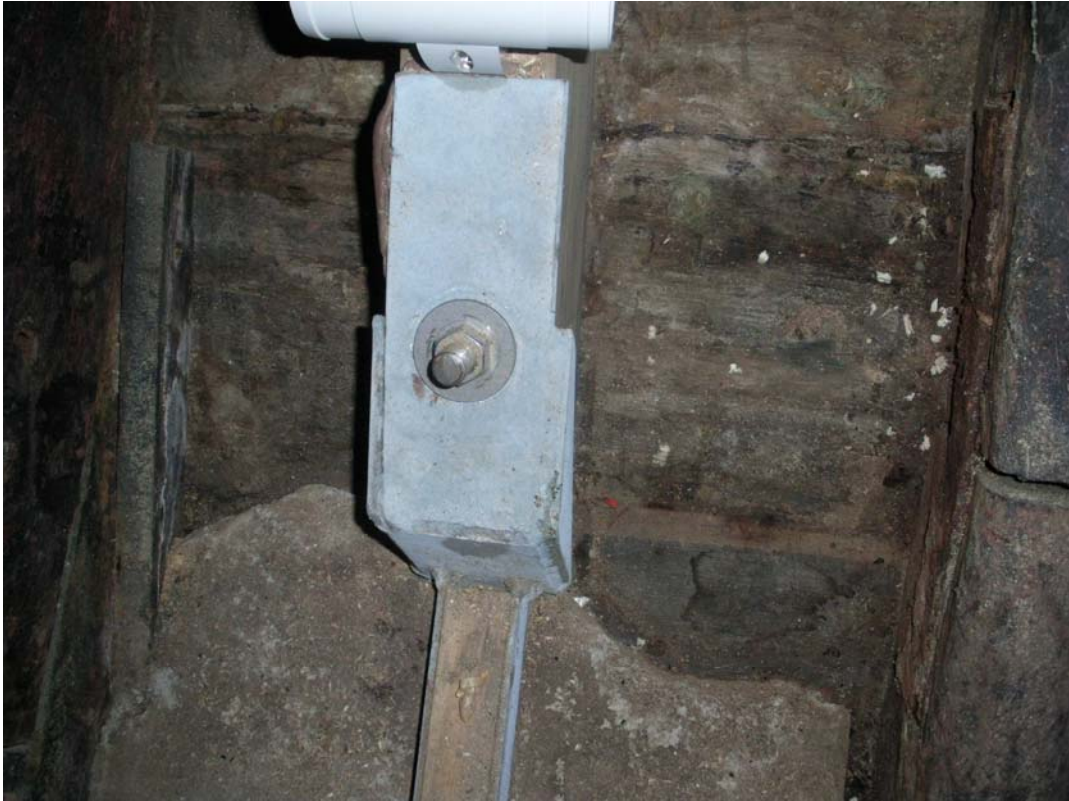
Bild 4: Beplankung

Die Plankenstöße waren dicht, gleichmäßig und schmal. Sie gaben keinerlei Hinweise auf Leckagen. Es zeigten sich soweit einsehbar keinerlei Weichstellen bzw. Fäulnisbildungen.

Die Kalfaterung war sauber . Die Arbeiten am Rumpf wurden handwerklich einwandfrei ausgeführt.

Der Rumpf ist als dicht anzusehen. Dies gilt auch für den Bereich um der Abdichtung am achteren Stevenrohr, des Wellenlagers und der Bilge.

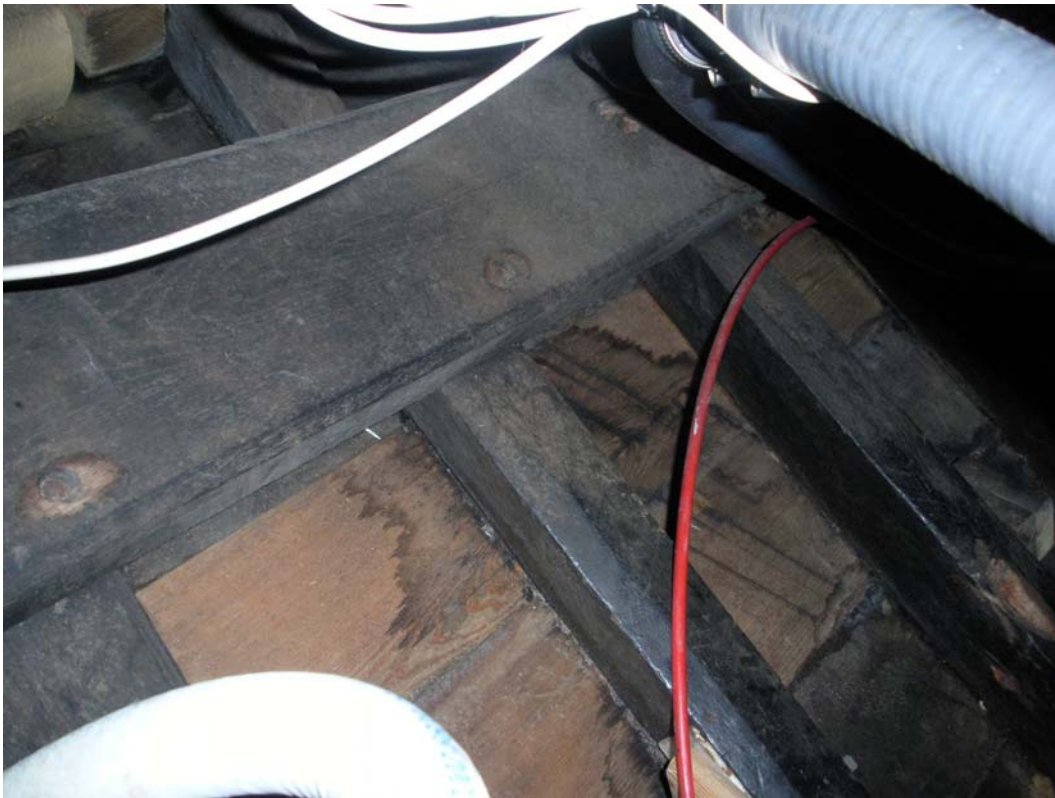
Bild 5: Innenbeplankung

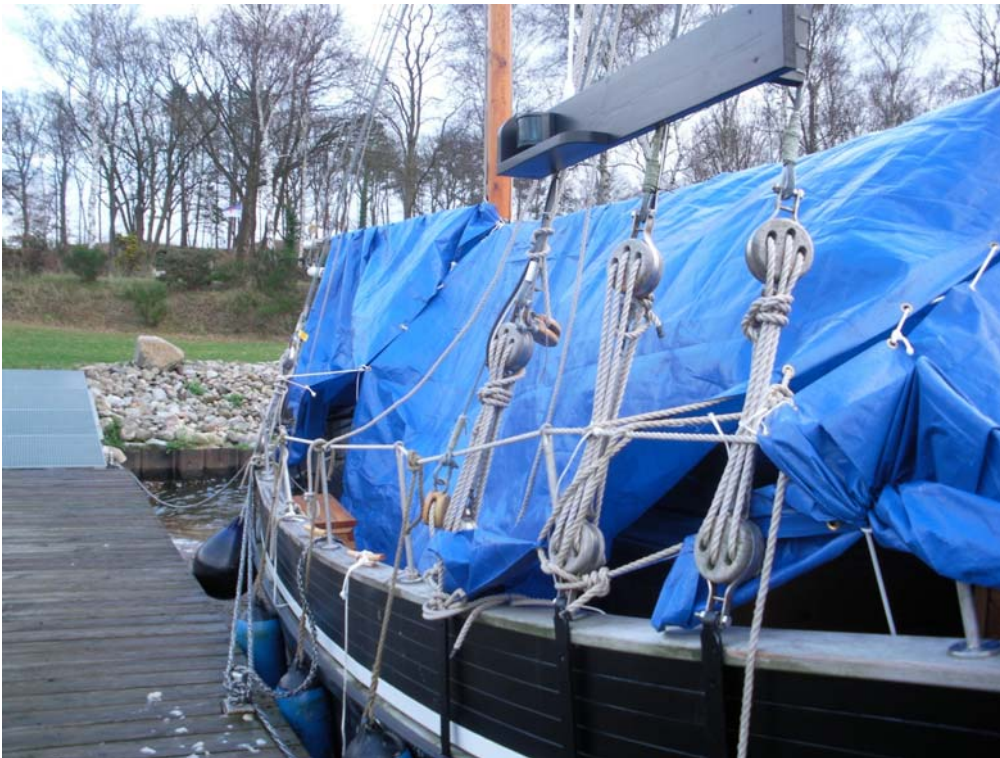
Das Fahrzeug besitzt eine umlaufende hölzerne Schanz mit Schanzkleid. Die senkrechten Stützen sind durchs Deck geführt und solide befestigt. Eine ausreichende Sicherung gegen Seeschlag ist durch diese Anordnung gegeben.

Bild 6: Umlaufende Schanz

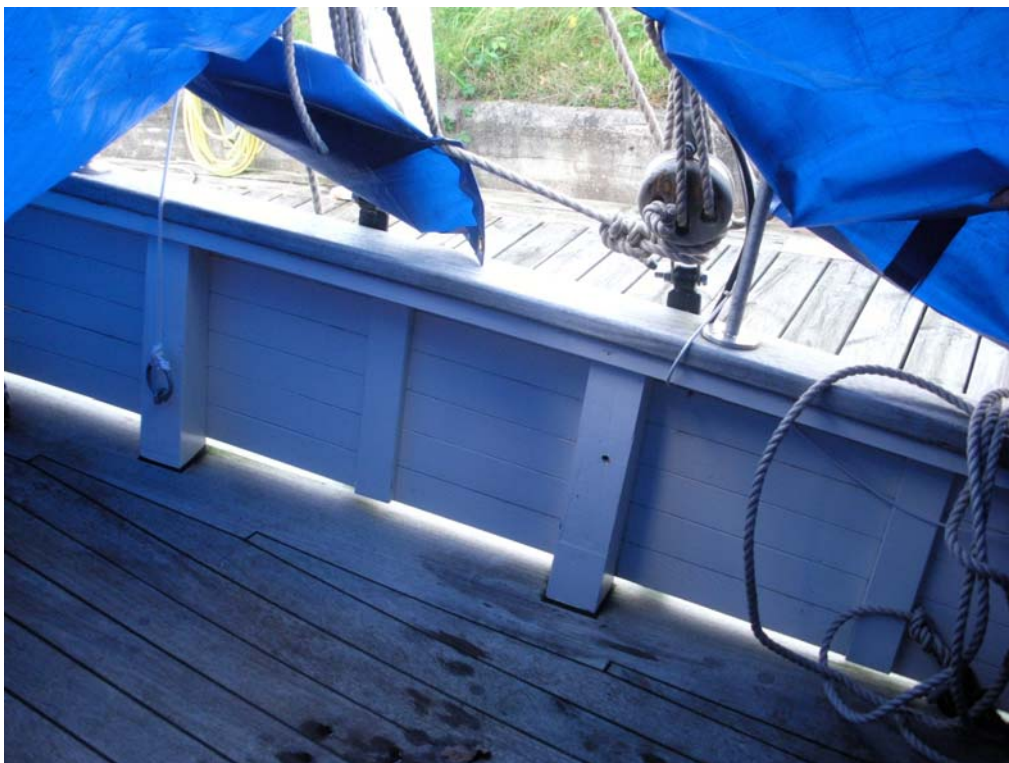
Bild 7: Schanzstützen, Hauptdeck

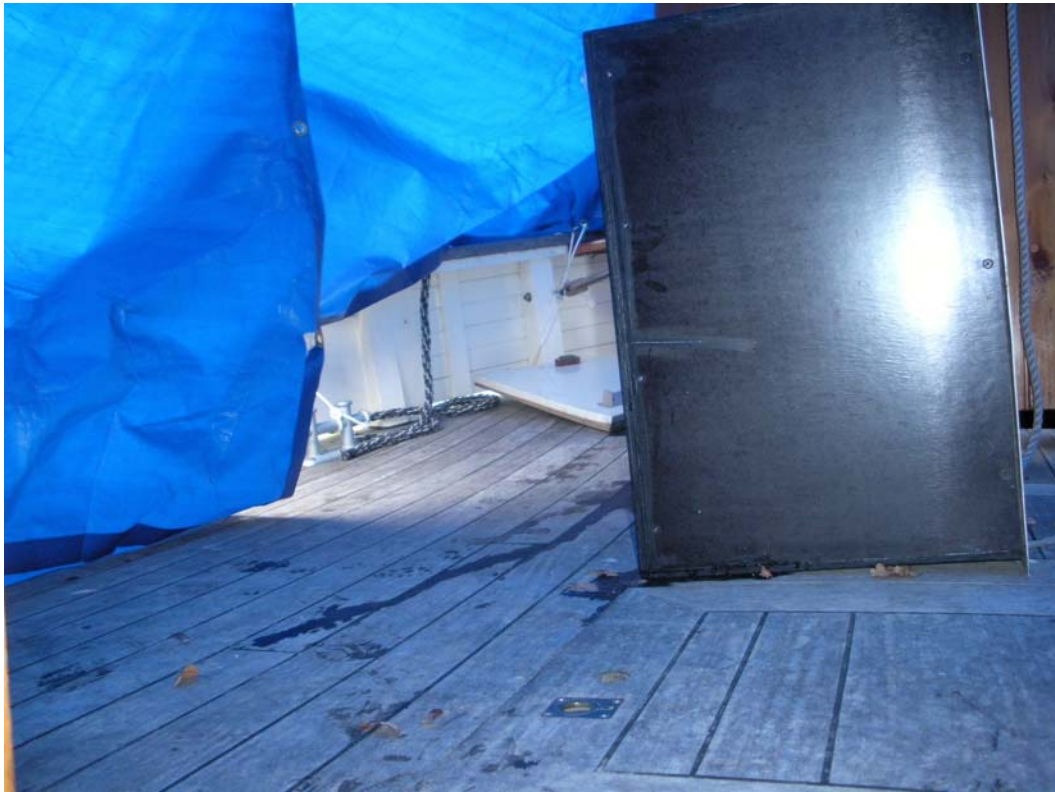
Das Hauptdeck ist mit einem Stabdeck belegt. Die einzelnen Planken sind vollkommen in Ordnung, die Vergußmasse zeigte keine Schrumpfungen.

Bild 8: Hauptdeck

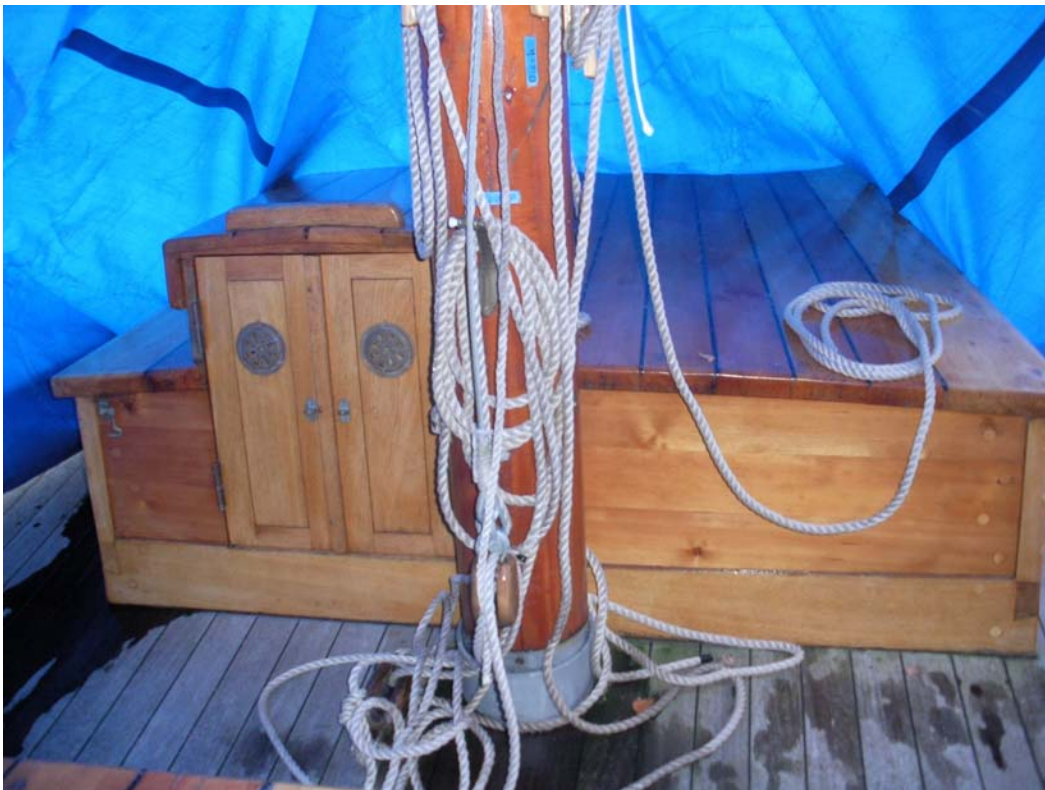
Sämtliche Rumpf- und Decksöffnungen können wirksam gegen Seeschlag geschlossen werden. Die Bullaugen sind fest verschlossen. Der Niedergang wird durch eine massive Türe mit Schiebeluke gesichert. Durch diese Anordnungen kann der Verschlusszustand des Schiffes jederzeit schnell, einfach und sicher hergestellt werden.

Bild 10: Niedergang zum Salon

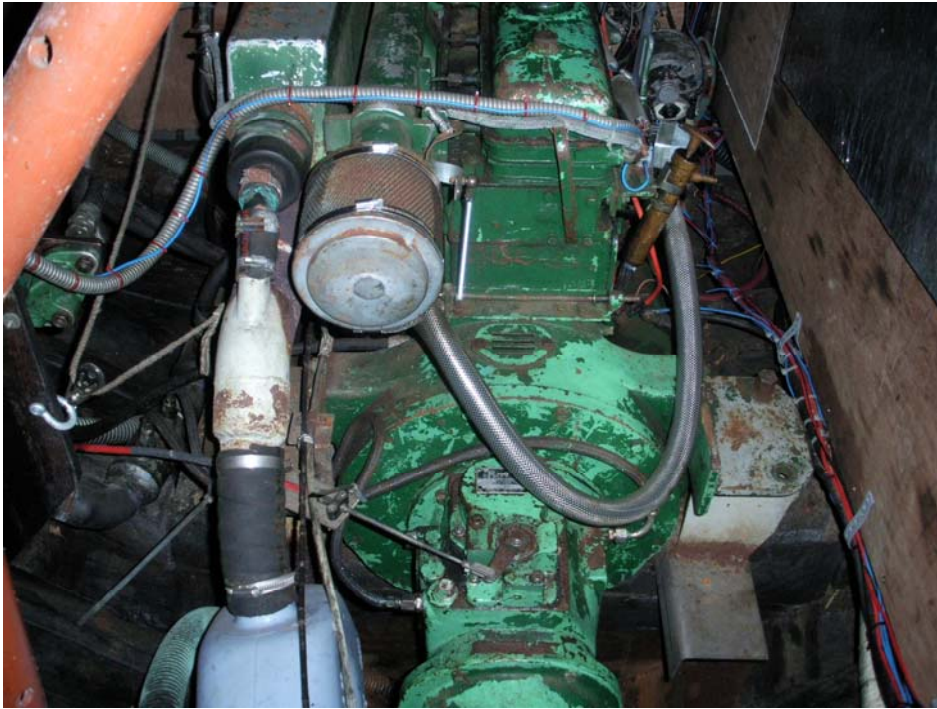
Die Maschine ist von Deck aus durch leicht zugänglich und steht auf einem soliden Stahlfundament.

Bild 14: Maschinenanlage

Die Antriebsanlage war fest gelagert und ausreichend belüftet. Die gesamte Anlage befand sich in einem gewarteten und einsatzfähigem Zustand. Als Kontrollinstrumente befinden sich Umdrehungszähler, Amp.-Meter, Voltmeter und Öldruckmesser an Bord. Das gesamte Kabel- und Leitungssystem war seefest verlegt.

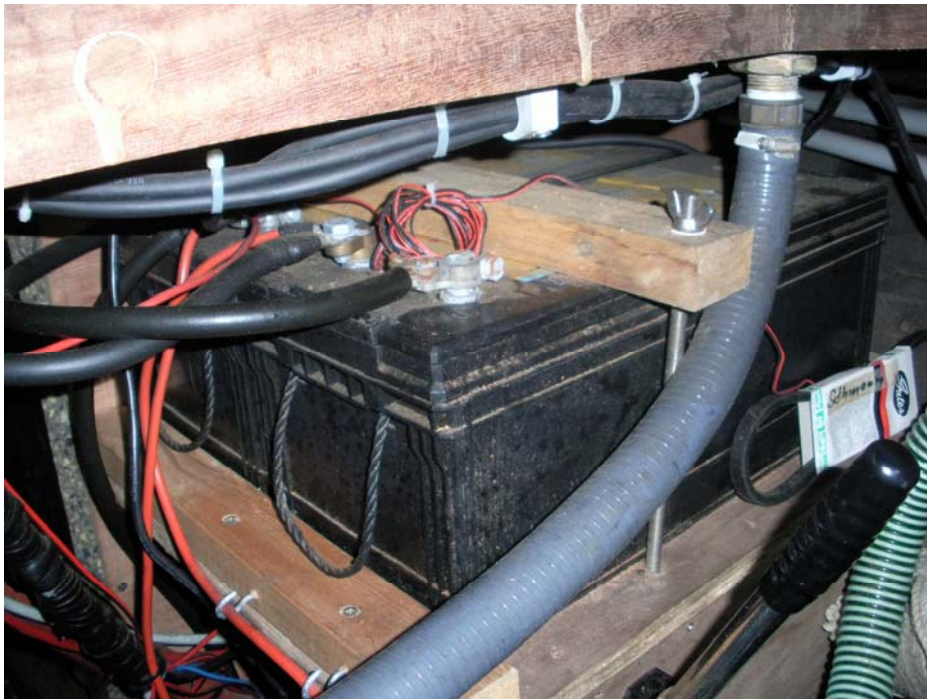
Die Stromversorgung erfolgt durch 2 x 96 A/h Batterien und zwei Starterbatterien je 78 A/h.

Bild 15: Batterien

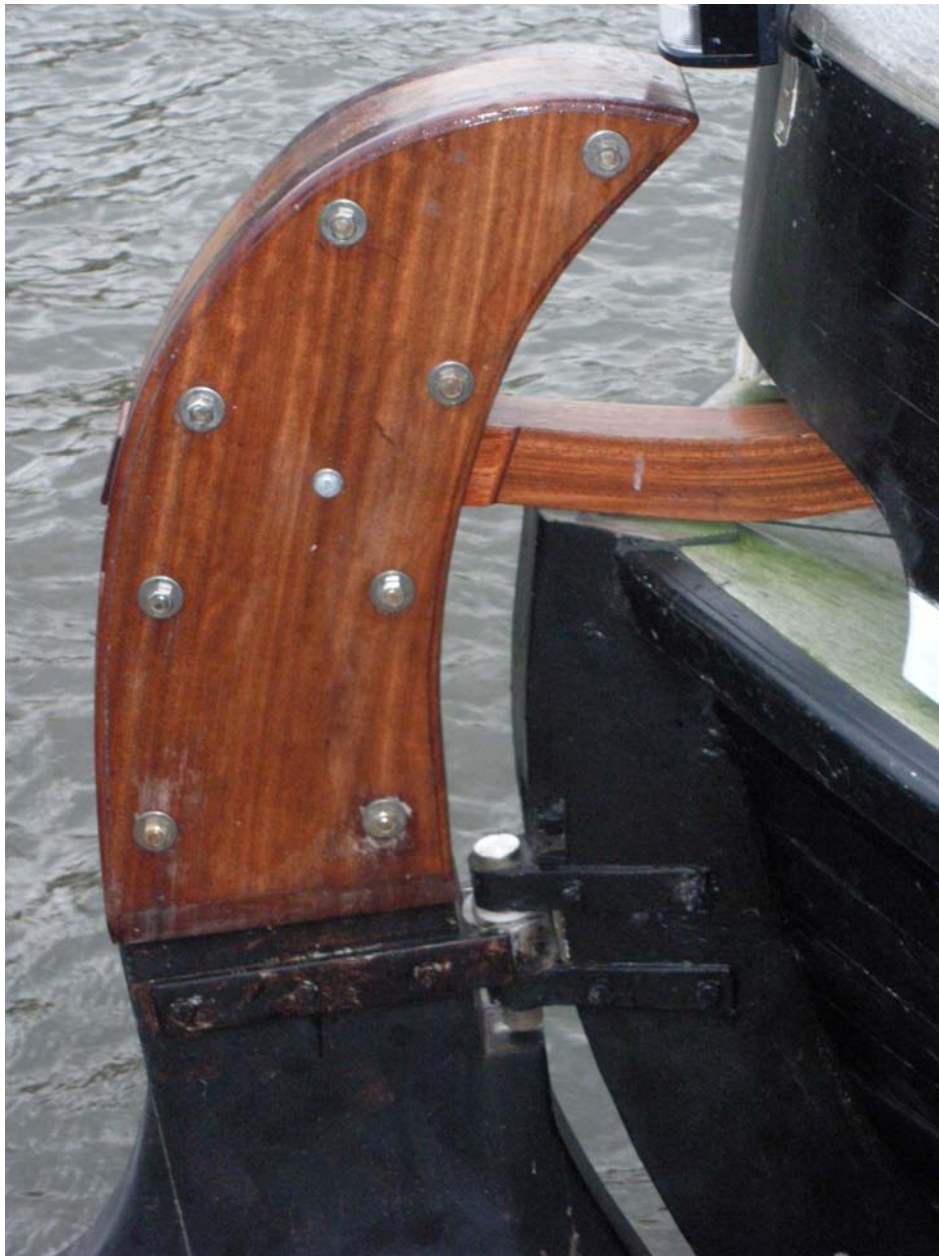
Die Steuerung erfolgt dem Schiffstyp entsprechen mit einer Pinnensteuerung. Das Ruder war aus Holz und in einem vollkommen intakten Zustand.

Bild 16: Pinensteuerung
