Captain Dipl.Ing.
R. C. B u h l h e l l e r
Independent Marine Surveyor
Member of the Association of German
Marine Surveyors
Safety Inspector in Representation of
Panama Maritime Authority

Wertgutachten

besichtigte der unterzeichnende Sachverständige am 26.
November 2009 den ehemals dänischen Fischkutter

„Stjernen RU.101“

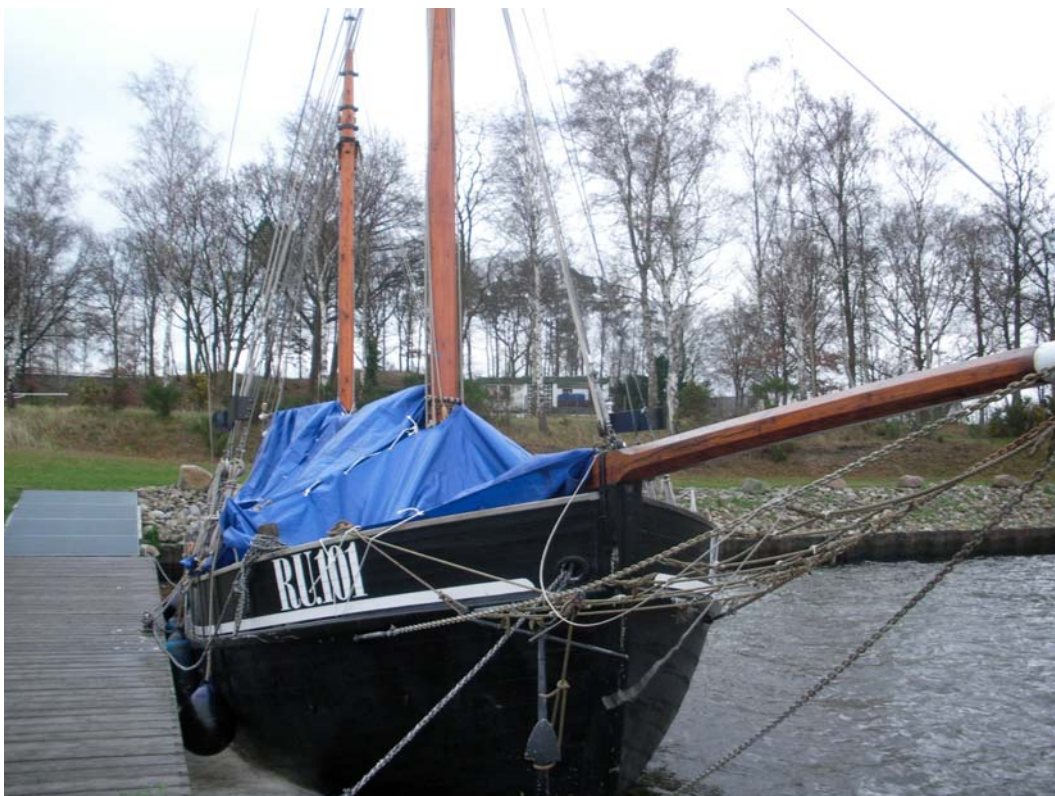
Bild 2 : Schiff winterfertig

Das Fahrzeug war voll ausgebaut und lag zum Zeitpunkt der Besichtigung in beim Yachtservice „Schreiber“ in Büdelsdorf, Rader Insel auf flottem Wasser. Das Fahrzeug war winterfertig hergerichtet.

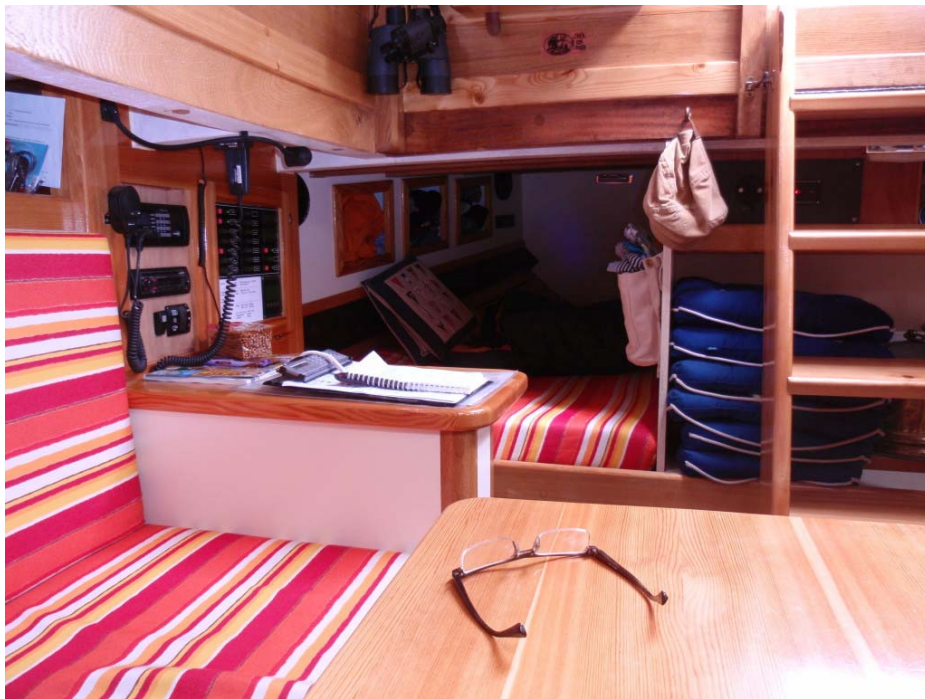
Bild 11: Salon mit Achterkoje

Die Außenhaut ist teils verkleidet, teils naturbelassen und gelackt. Das Fahrzeug ist dem Schiffstyp entsprechend geschmackvoll eingerichtet.

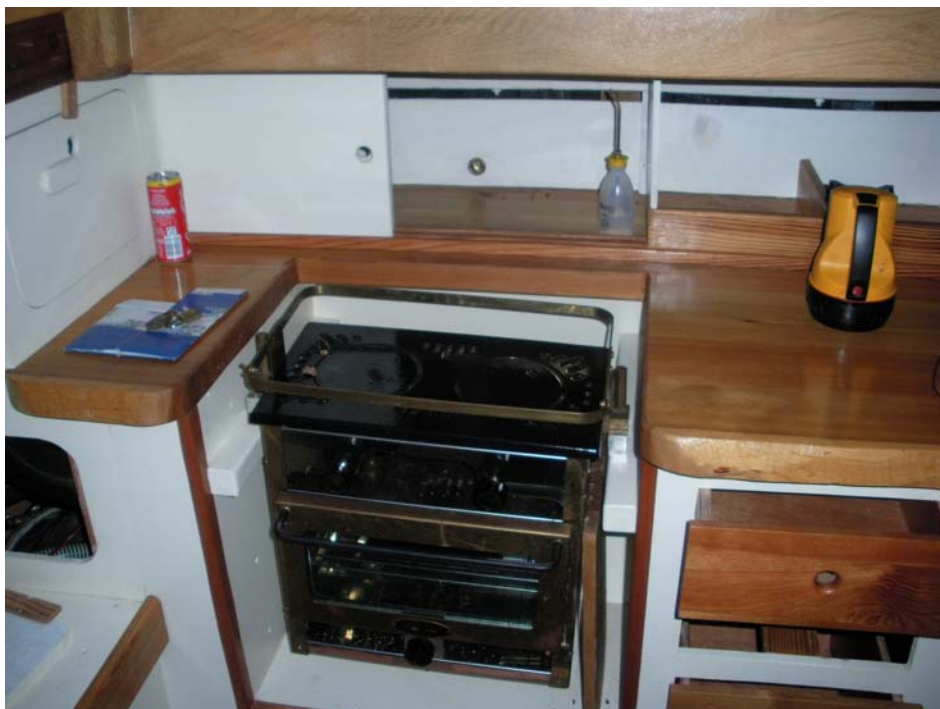
Bild 12: Herd mit Pantryzeile

Als Kocheinrichtung dient ein Petroleumherd.

Desweiteren ist die Pantryzeile mit einem Kühlschrank und einem Warmwasserboiler ausgestattet. Eine Heizung könnte problemlos nachgerüstet werden. Die Anschlüsse sind bereits vorinstalliert.
